Hinweis auf Montagefehler, Drehdurchführung DDF 2-080-1-P4-E10

Beim betroffenen Produkt handelt es sich um die Drehdurchführung DDF 2-080-1-P4-E10, SCHUNK ID Nr. 0323093.

Note on assembly fault, Rotary feed-through DDF 2-080-1-P4-E10

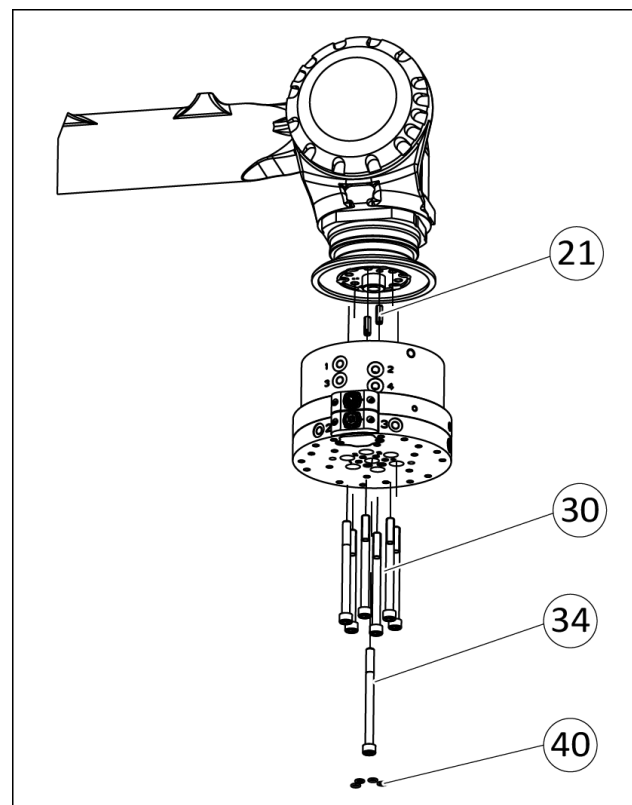
Zusammenbauzeichnung

Sechs Befestigungsschrauben (30), die mit dem Produkt geliefert wurden, sind zu lang.

Bei Einbau dieser zu langen Schrauben wird die mittlere Schraube (34) höher als erwartet belastet, was zu einem vorzeitigen Ausfall der Schraube führen kann. Wenn die mittlere Schraube (34) bricht, kann sich die DDF 2 bis zu 5 mm trennen. Zu diesem Zeitpunkt wird die Einheit über die verbleibenden sechs Schrauben gehalten.

Um die Belastung auf die mittlere Schraube (34) zu reduzieren, müssen die fehlerhaften sechs Schrauben (30) getauscht werden.

Hierzu liefern wir einen Schraubensatz und empfehlen, die gelieferten Komponenten bei der nächsten geplanten Wartung auszutauschen.

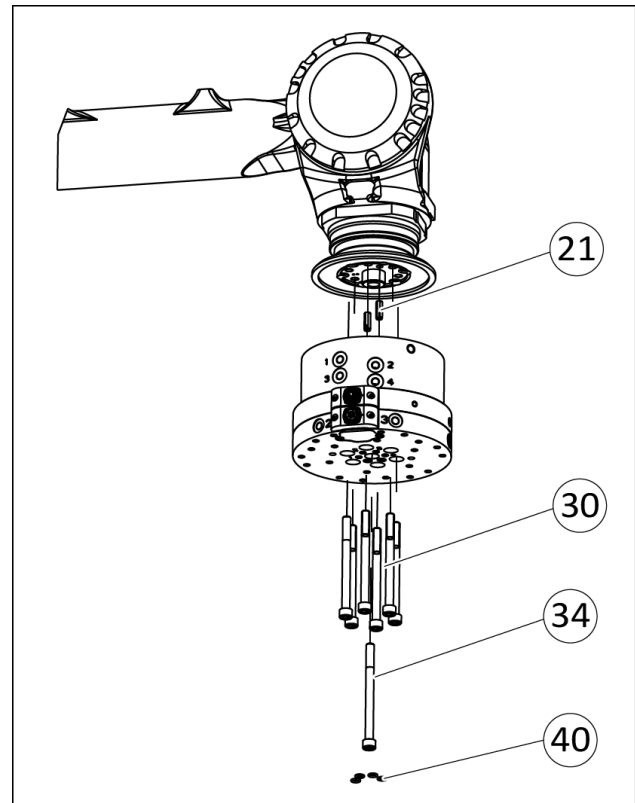
Assembly drawing

Six of the attachment screws (30) that were delivered with the unit are too long. If these long screws are installed, the middle screw (34) is loaded higher than expected, which can lead to a premature failure of the screw. If the middle screw (34) were to break, the DDF 2 may separate slightly, up to 5mm. At this time, the unit is held by the remaining six screws. To reduce the load on the middle screw (34), the faulty six screws (30) must be replaced. For this purpose, we supply a screw set and recommend replacing the delivered components at the next planned maintenance.
