Hinweis auf Montagefehler, Drehdurchführung DDF 2-080-1-P4-E10

Beim betroffenen Produkt handelt es sich um die Drehdurchführung DDF 2-080-1-P4-E10, SCHUNK ID Nr. 0323093.

Note on assembly fault, Rotary feed-through DDF 2-080-1-P4-E10

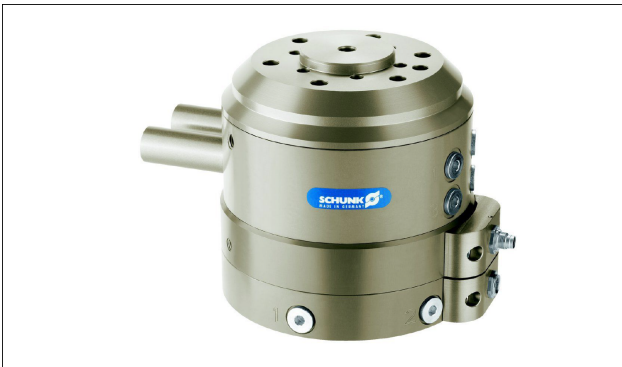
DDF 2-080-1-P4-E10 (Beispiel)

Sechs Befestigungsschrauben (30), die mit dem Produkt geliefert wurden, sind zu lang.

Bei Einbau dieser zu langen Schrauben wird die mittlere Schraube (34) höher als erwartet belastet, was zu einem vorzeitigen Ausfall der Schraube führen kann. Wenn die mittlere Schraube (34) bricht, kann sich die DDF 2 bis zu 5 mm trennen. Zu diesem Zeitpunkt wird die Einheit über die verbleibenden sechs Schrauben gehalten.

Um die Belastung auf die mittlere Schraube (34) zu reduzieren, müssen die fehlerhaften sechs Schrauben (30) getauscht werden.

Hierzu liefern wir einen Schraubensatz und empfehlen, die gelieferten Komponenten bei der nächsten geplanten Wartung auszutauschen.

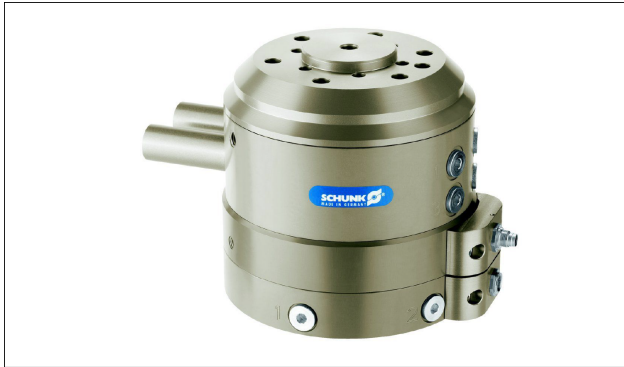
DDF 2-080-1-P4-E10 (Example)

Six of the attachment screws (30) that were delivered with the unit are too long. If these long screws are installed, the middle screw (34) is loaded higher than expected, which can lead to a premature failure of the screw. If the middle screw (34) were to break, the DDF 2 may separate slightly, up to 5mm. At this time, the unit is held by the remaining six screws. To reduce the load on the middle screw (34), the faulty six screws (30) must be replaced. For this purpose, we supply a screw set and recommend replacing the delivered components at the next planned maintenance.
